Luftbildauswertung

Orientierende Kampfmittelvorerkundung

Nohra, Am Troistedter Weg 1

Auftraggeber	Althoff & Lang GmbH Robert-Perthel-Straße 19 D-50739 Köln
Projekt-Nr.	0112
Versions-Nr.	01
Datum	26.07.2021
Seiten	19
Verfasser	Dipl.-Geogr. Johannes Bullinger

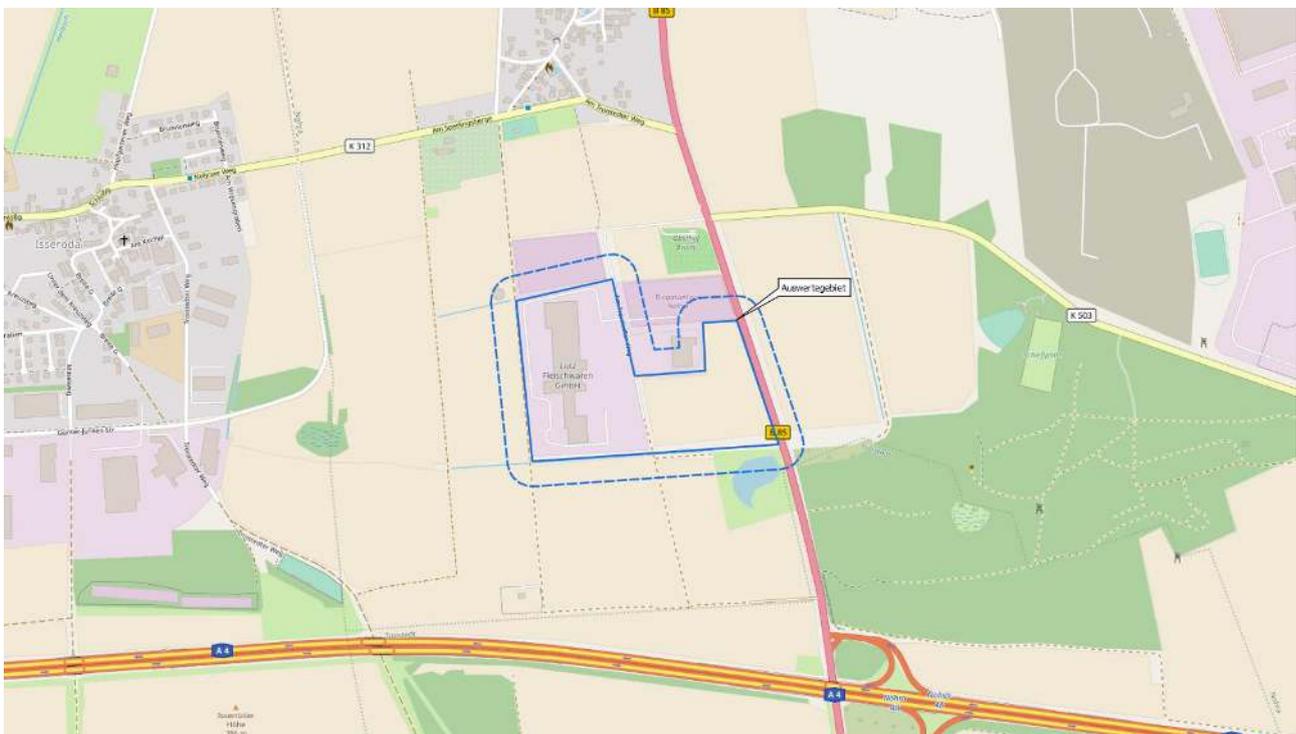
Abbildung 1: Auswertegebiet, blau umrandet, mit 50-m-Sicherheitspuffer (Quelle der Kartengrundlage: OpenStreetMap)

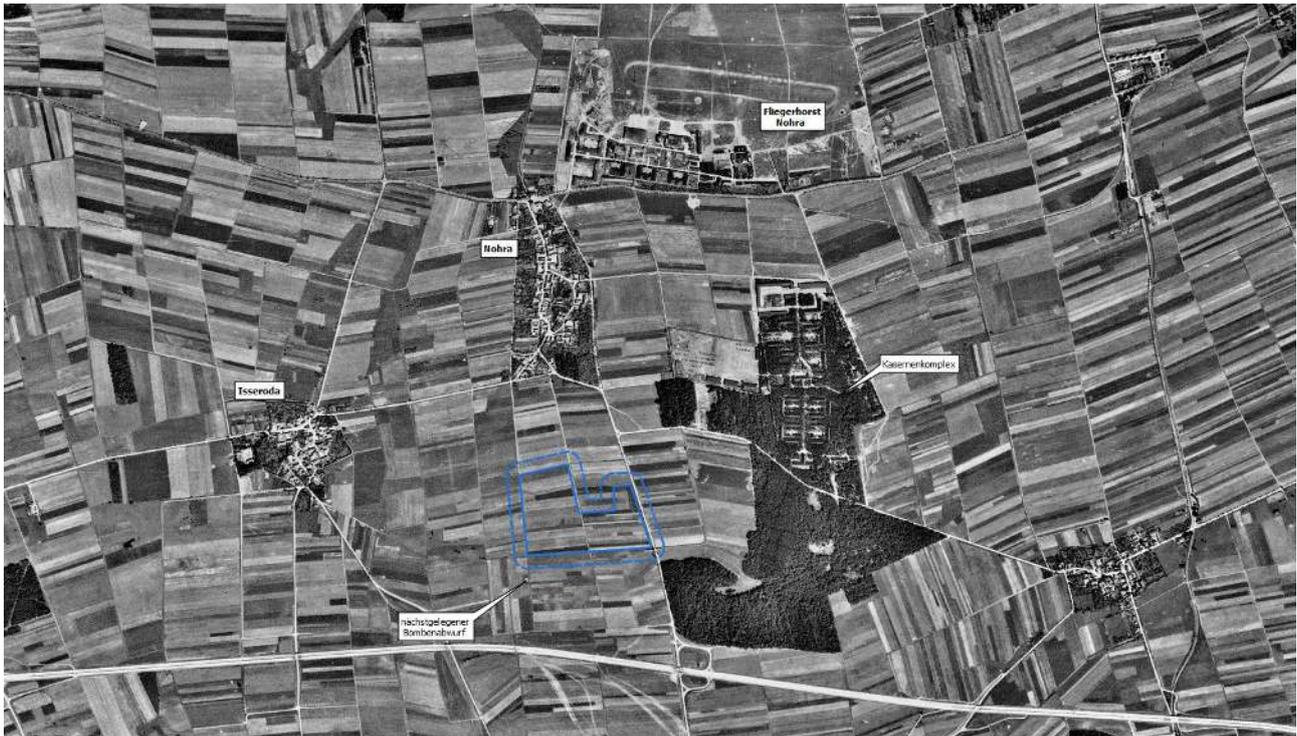
Abbildung 2: Orientierende Darstellung des Auswertgebietes und der weiteren Umgebung in einem Luftbild vom 22.07.1945 (Flug 1160/21, Bild 76)

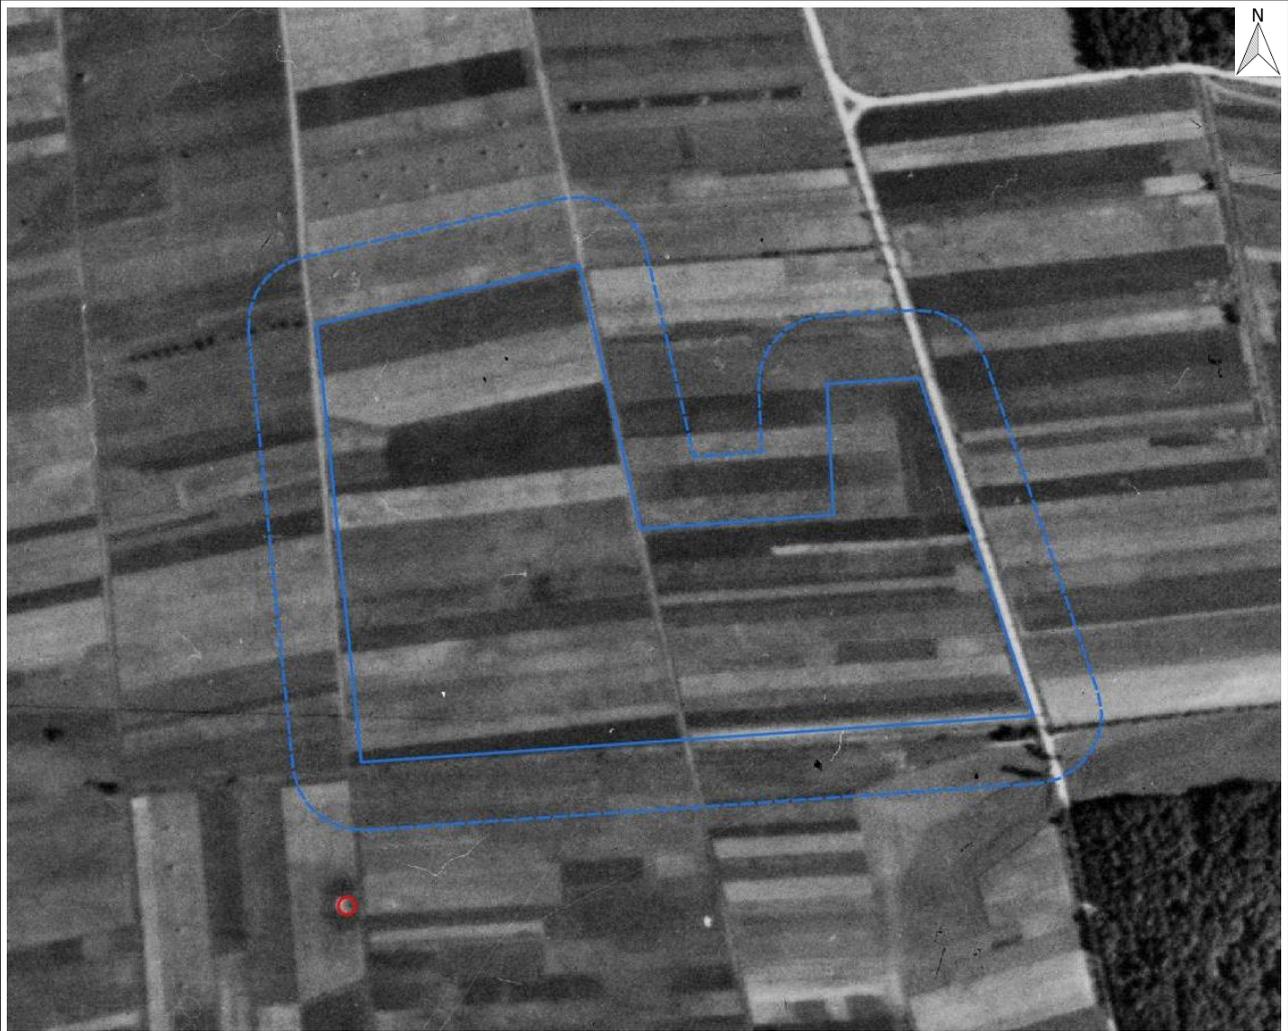
4.1.2 Befund auf historischem Luftbild (beispielhaft ausgewählt)

Orientierende Befundkartierung

<ul style="list-style-type: none"> Auswertebiet Auswertebiet Puffer Bombenrichter Bombenrichter vermutet • Blindgängerverdacht ▲ Militärische Stellung • Deckungsloch Grabensystem Militärische Nutzung Gebäude bis mind. 1945 Trümmerfläche bombardierte Fläche Bodenkämpfe sonstiger Verdacht 	Datum:	26.07.2021	
	Maßstab ca. (DIN A 4):	1 : 5.000	
	Referenzsystem:	WGS 84 (EPSG: 32632)	
	Gezeichnet:	Bullinger	
Hinweise auf kampfmittelrelevante Strukturen im Auswertebiet:	<input type="checkbox"/> Ja	<input checked="" type="checkbox"/> Nein	
Hinweise auf kampfmittelrelevante Strukturen in der Pufferzone:	<input type="checkbox"/> Ja	<input checked="" type="checkbox"/> Nein	
Hinweise auf kampfmittelrelevante Strukturen in der näheren Umgebung:	<input checked="" type="checkbox"/> Ja	<input type="checkbox"/> Nein	
Diese Karte darf nur mit der zugehörigen textlichen Stellungnahme verwendet werden.			
Hintergrund: Luftbild vom 19.07.1945 (Flug 1151/21, Bild 109)

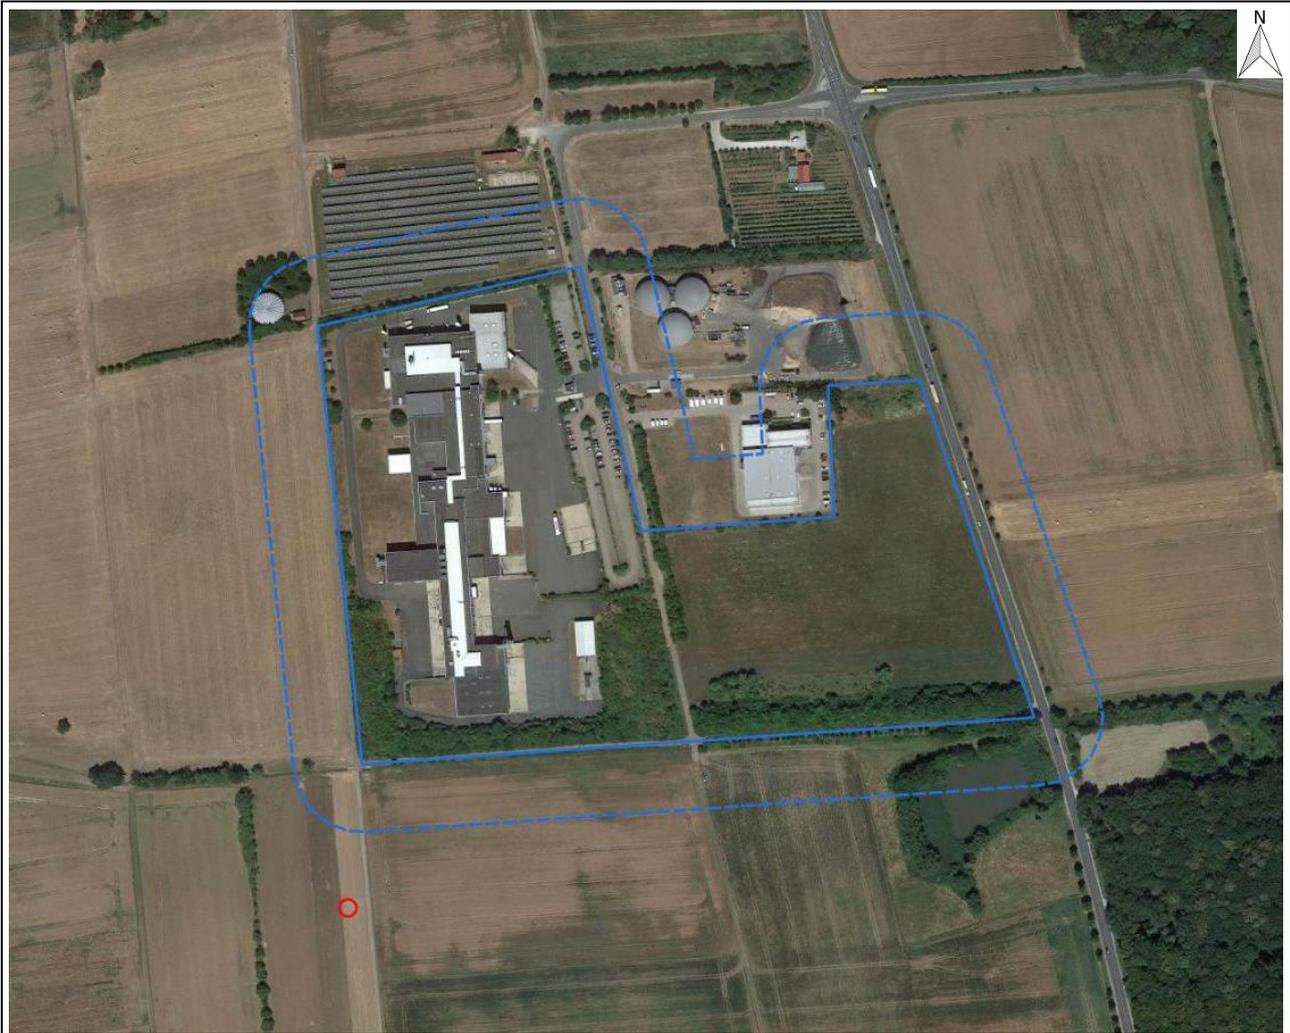
4.1.3 Befund auf aktuellem Luftbild

Orientierende Befundkartierung

<ul style="list-style-type: none"> Auswertebereich Auswertebereich Puffer Bombenrichter Bombenrichter vermutet • Blindgängerverdacht ▲ Militärische Stellung • Deckungsloch Grabensystem Militärische Nutzung Gebäude bis mind. 1945 Trümmerfläche bombardierte Fläche Bodenkämpfe sonstiger Verdacht

Hinweise auf kampfmittelrelevante Strukturen im Auswertebereich:	<input type="checkbox"/> Ja	<input checked="" type="checkbox"/> Nein
Hinweise auf kampfmittelrelevante Strukturen in der Pufferzone:	<input type="checkbox"/> Ja	<input checked="" type="checkbox"/> Nein
Hinweise auf kampfmittelrelevante Strukturen in der näheren Umgebung:	<input checked="" type="checkbox"/> Ja	<input type="checkbox"/> Nein

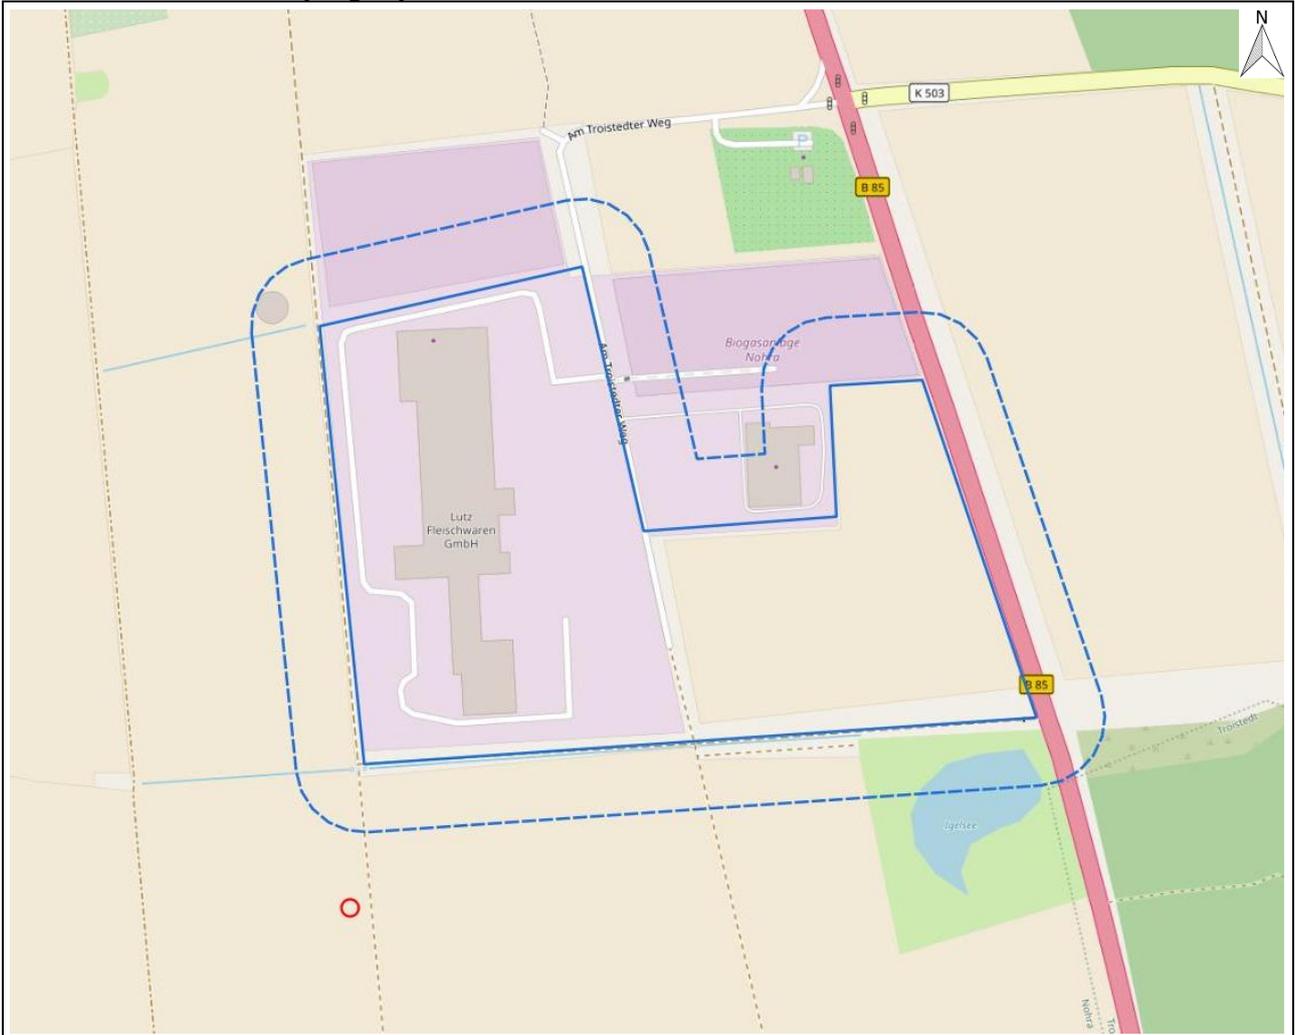
4.1.4 Befund auf topographischer Karte

Orientierende Befundkartierung

<ul style="list-style-type: none"> Auswertungsgebiet Auswertungsgebiet Puffer Bombentrichter Bombentrichter vermutet • Blindgängerverdacht ▲ Militärische Stellung • Deckungsloch Grabensystem Militärische Nutzung Gebäude bis mind. 1945 Trümmerfläche bombardierte Fläche Bodenkämpfe sonstiger Verdacht 	Datum:	26.07.2021	
	Maßstab ca. (DIN A 4):	1 : 5.000	
	Referenzsystem:	WGS 84 (EPSG: 32632)	
	Gezeichnet:	Bullinger	
Hinweise auf kampfmittelrelevante Strukturen im Auswertungsgebiet:	<input type="checkbox"/> Ja	<input checked="" type="checkbox"/> Nein	
Hinweise auf kampfmittelrelevante Strukturen in der Pufferzone:	<input type="checkbox"/> Ja	<input checked="" type="checkbox"/> Nein	
Hinweise auf kampfmittelrelevante Strukturen in der näheren Umgebung:	<input checked="" type="checkbox"/> Ja	<input type="checkbox"/> Nein	
Diese Karte darf nur mit der zugehörigen textlichen Stellungnahme verwendet werden.
