### 4.1.4 Befund auf topographischer Karte

#### Orientierende Befundkartierung

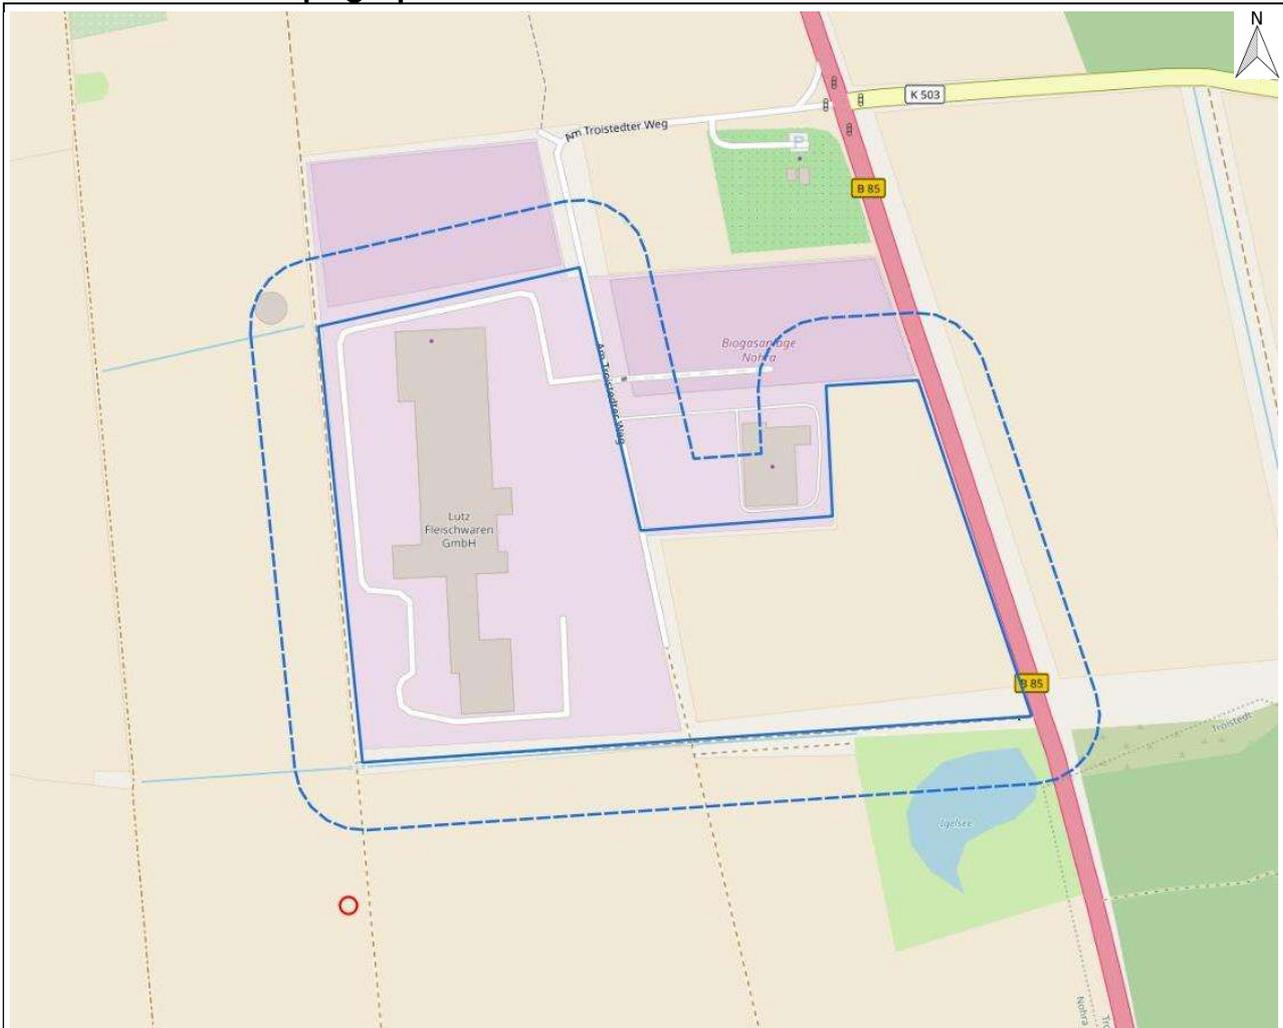
<b>Hinweise auf kampfmittelrelevante Strukturen im Auswertebereich:</b>	<input type="checkbox"/> Ja	<input checked="" type="checkbox"/> Nein
<b>Hinweise auf kampfmittelrelevante Strukturen in der Pufferzone:</b>	<input type="checkbox"/> Ja	<input checked="" type="checkbox"/> Nein
<b>Hinweise auf kampfmittelrelevante Strukturen in der näheren Umgebung:</b>	<input checked="" type="checkbox"/> Ja	<input type="checkbox"/> Nein
